# KLÄPPATERMINALEN

## virkesomlastningsterminal vid Kläppa

### Rapport från provgropsundersökning

Datum            20121018            Aktualiserad 20201118  
Arb nr:            11040

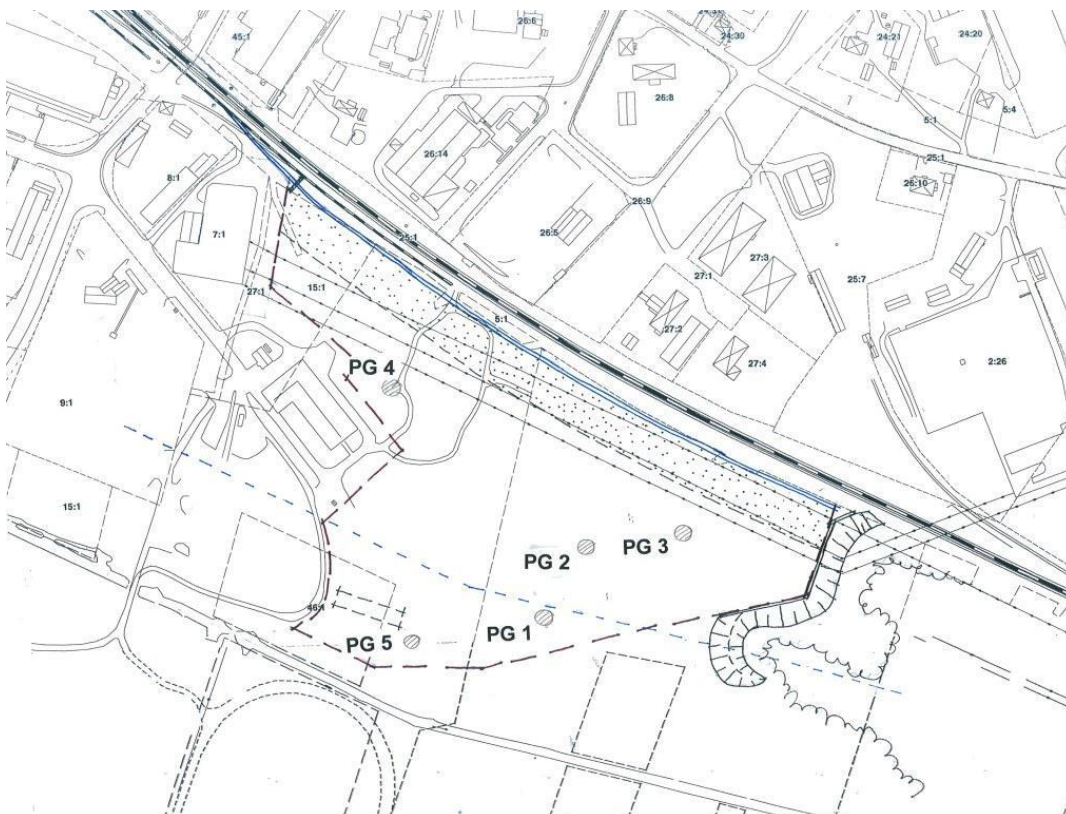
Provgropsundersökningen är utförd 2012-10-16 enligt VV publ.2006:59, genom att med en 25 tons bandburen grävmaskin gräva 5 st. provgropar ner till ett djup av ca 4 m. Syftet med undersökningen var dels att undersöka kvaliteten på moränen i höjdryggen och dels undersöka grundförhållandena vid områdets lågpunkter längs Kläppa kanal. I de 4 provgroparna längs kanalen var förhållandena i stort sett lika, marken består av medelfast siltjord, överlagrad av ett matjordsskikt på ca 0,5 m. Siltjorden tillhör materialtyp 5A, tjälfarlighetsklass 4 enligt TK geo 11. Ingen torv eller annat organiskt material påträffades. Under den tid som groparna var öppna (ca 20 min) fanns inget vatten synligt i groparna. I provgrop nr 4 som gjordes vid moränhöjden var materialet en grusig sandig morän, materialtyp 3B, tjälfarlighetsklass 2. Även moränen i denna provgrop var överlagrad med ca 50 cm matjord.

Moränen som finns i höjdryggen kan med fördel användas till bankfyllning inom området. Siltjorden längs kanalen kan om den dikas ur, belastas med ca 50 kPa och användas som undergrund till terminalplanen. Siltjorden bedöms inte vara skredbenägen vid måttliga belastningar. Vid projekteringen måste en fullständig geoteknisk undersökning med borrhörsundersökning göras som tillsammans med ett utlåtande från erfaren geotekniker säkerhetsställer att stabiliteten längs befintlig järnvägsbank bibehålls.

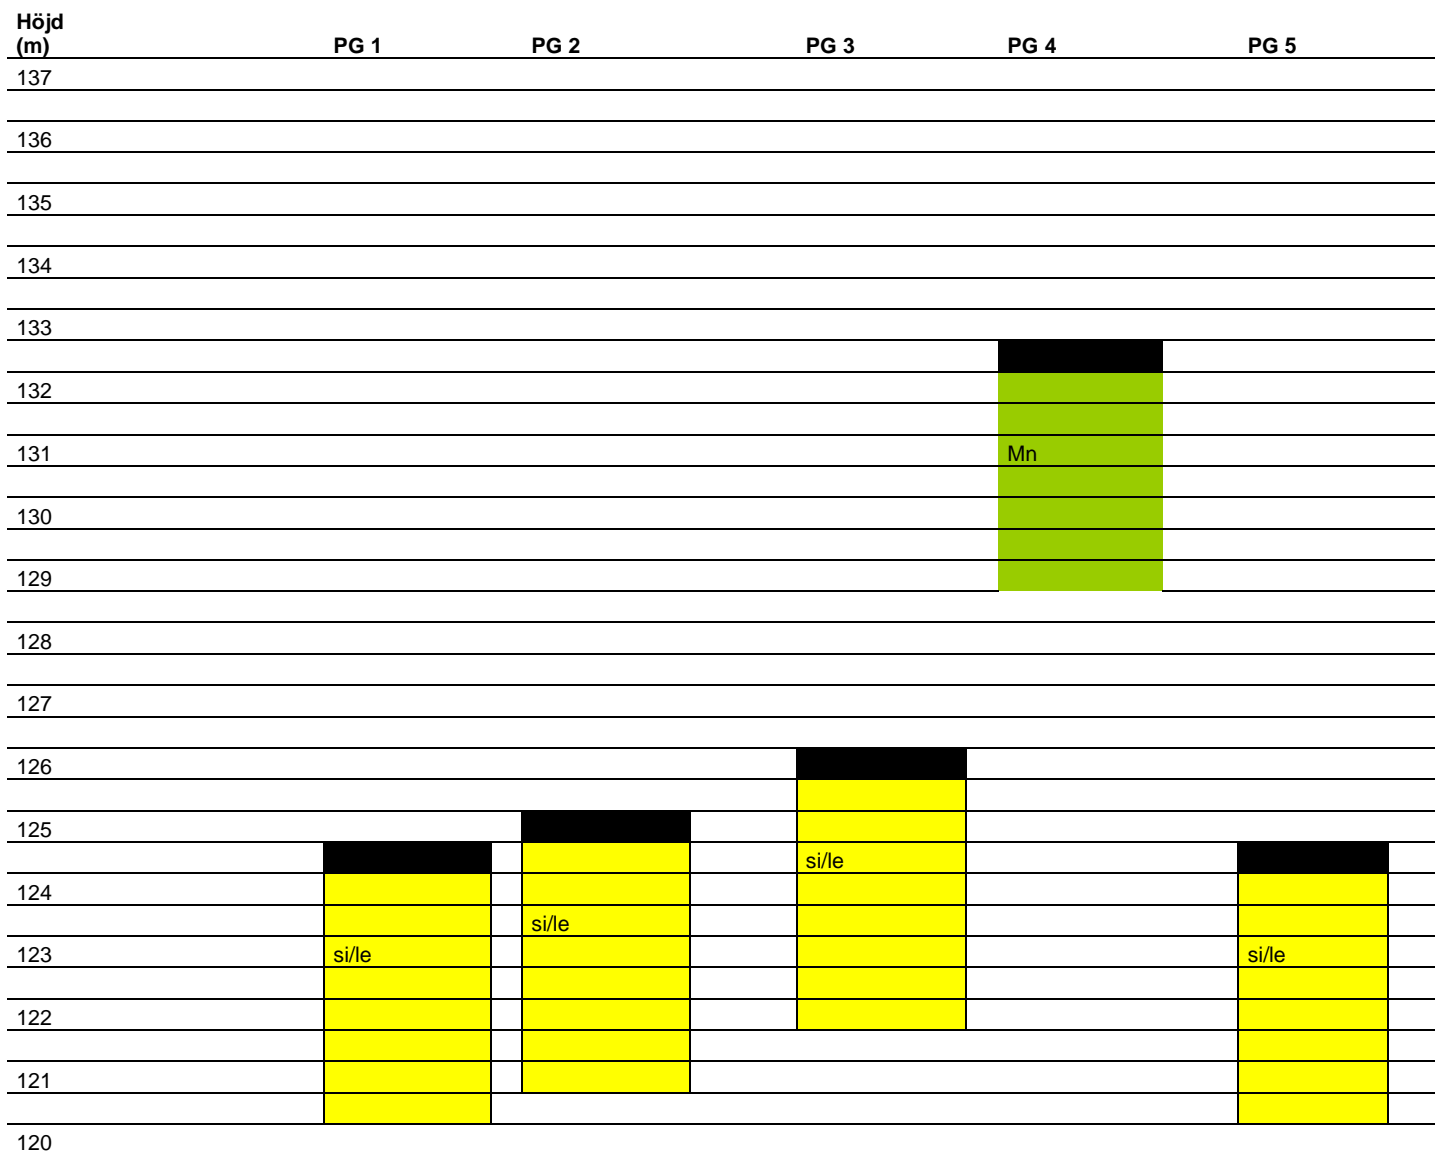
Redovisning av progropsundersökning Kläppaterminalen  
Bilaga 1

Morän materialtyp 3B, tjälfarlighetsklass 2 fd 200 kPa  
Silt materialtyp 5A, tjälfarlighetsklass 4 fd 25 kPa (dränerad fd 50 kPa)  
Matjord
